Quick te Bilzen (gem. Bilzen)

***Archeologisch vooronderzoek door middel van
verkennende boringen***

Quick te Bilzen, Gemeente Bilzen
Archeologisch vooronderzoek door middel van boringen

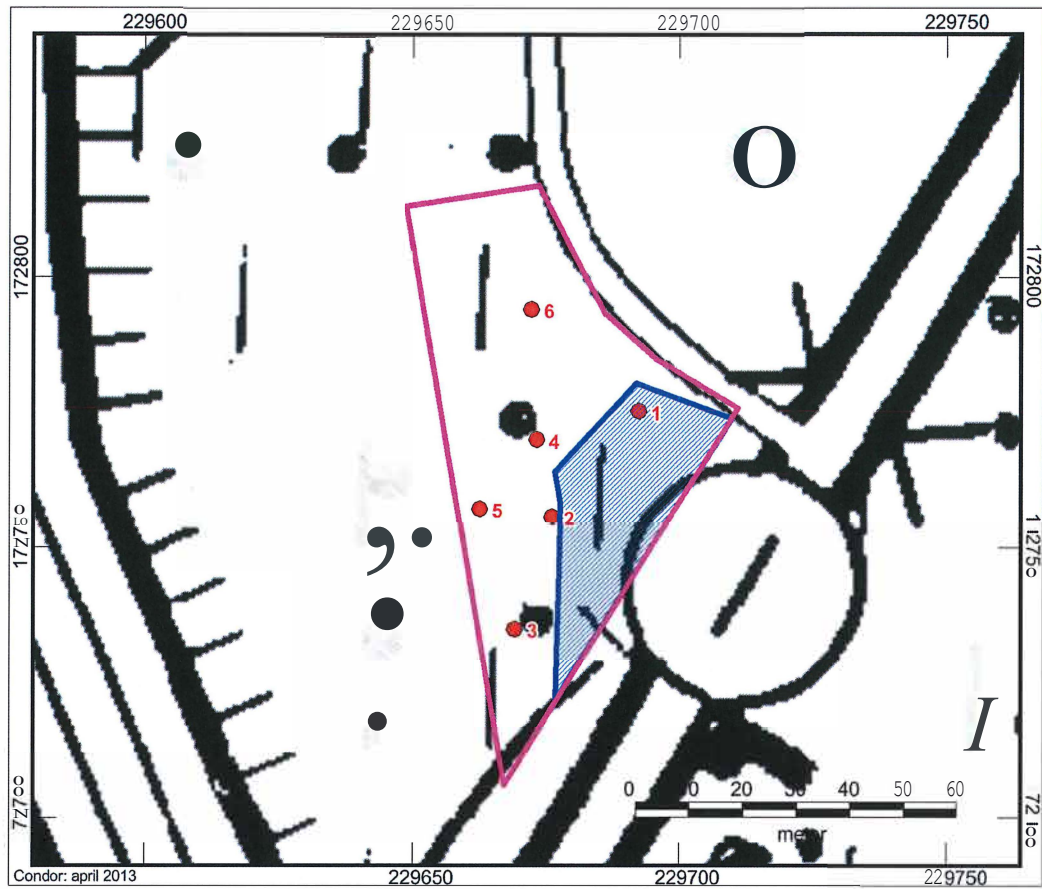
Afbeelding 1: Topografische kaart van de omgeving van het plangebied (roze kader) met daarop de zes uitgevoerde boringen. Het gearceerde deel behelst de verharde zone.

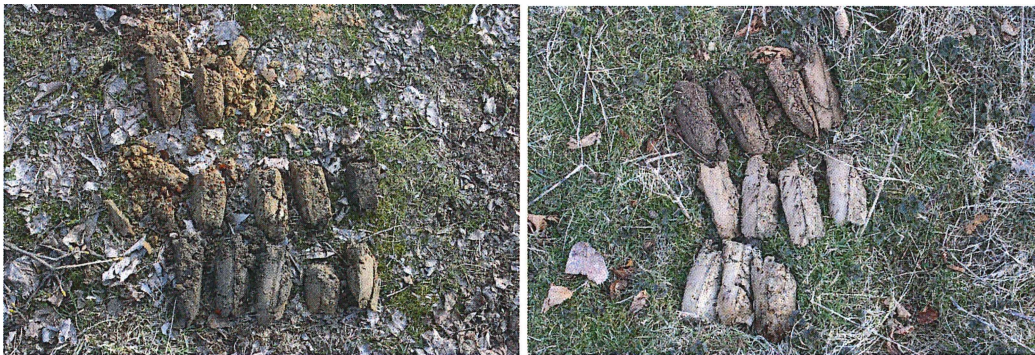
Afbeeldingen 2 (links) en 3 (rechts): Detailfoto's van de boringen 1 en 2.

Boring 1 werd, zoals vermeld in het vorige hoofdstuk, geplaatst binnen de aanwezige grindverharding aan de oostelijke hoek van het plangebied. Voor de uitvoering van deze boring werd in eerste instantie de aanwezige verharding verwijderd. Dit grindpakket, gemengd met puin heeft een dikte van circa 20 cm. Hieronder is een opeenvolging van geroerde lagen vastgesteld tot op een diepte van 130 cm beneden het maaiveldniveau. De geroerde lagen, drie in totaal, zijn opgebouwd uit sterk zandige leem dat vermengd werd met baksteenpuin. De lagen zijn onderling te onderscheiden op basis van kleurverschillen.

Op een diepte van 130 cm beneden het maaiveldniveau is, middels een scherpe begrenzing de C-horizont vastgesteld. Deze bestaat uit zwak zandige leem en heeft een bruingele kleur.

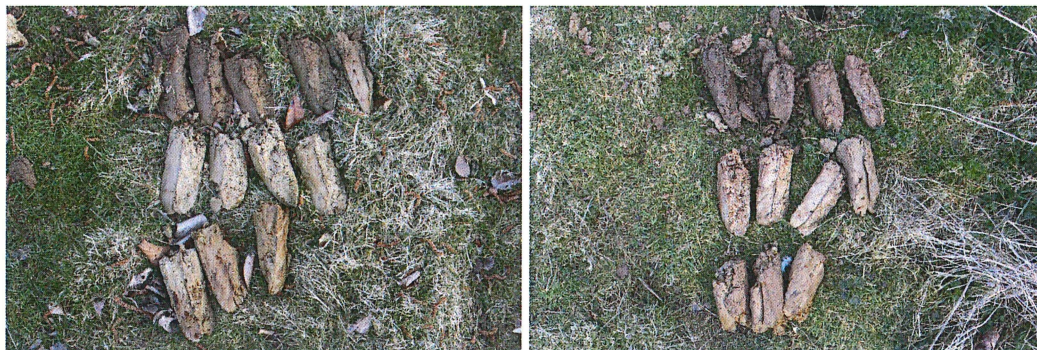
Afbeeldingen 4 (links) en 5 (rechts): Detailfoto's van de boringen 3 en 4.

De overige boringen vertonen eenzelfde beeld. Lokaal, per boring, zijn er kleine nuanceverschillen, op vlak van kleur of roestvlekken.

In de boringen 2 tot en met 6 bestaat de toplaag uit een donkerbruingrijze, matig zwakke humeuze bouwvoor (Ap-horizont) die een dikte van circa 15 cm heeft. Hieronder is een, waarschijnlijk door bioturbatie, geroerde laag vastgesteld die bestaat uit een menging van materiaal uit de bovenliggende bouwvoor (Ap-horizont) en de onderliggende E-horizont. Deze laag komt voor tot op een diepte van 30 (boring 5) à 35 cm (boringen 2, 3, 4 en 6) beneden het maaiveld. Hieronder is de E-horizont aangetroffen. Deze bestaat uit grijze, zwak zandige leem en is zwak tot matig roesthoudend. De laag loopt aardig diep door. Het is pas op een diepte van 105 à 130 cm beneden het maaiveldniveau dat de B-horizont wordt vastgesteld. De samenstelling van deze B-horizont verschilt van boring tot boring. In tegenstelling tot de "briklaag", de inspoeling van lutumdeeltjes, die zo karakteristiek is als B-horizont in de leemstreek, gaat het hier om een aanrijkingshorizont met roest en ijzerconcreties wat voor een stagnatie van regenwater zorgt. Op geen enkel ogenblik werd tijdens het veldwerk een verstugging, zelfs geen lichte, vastgesteld.

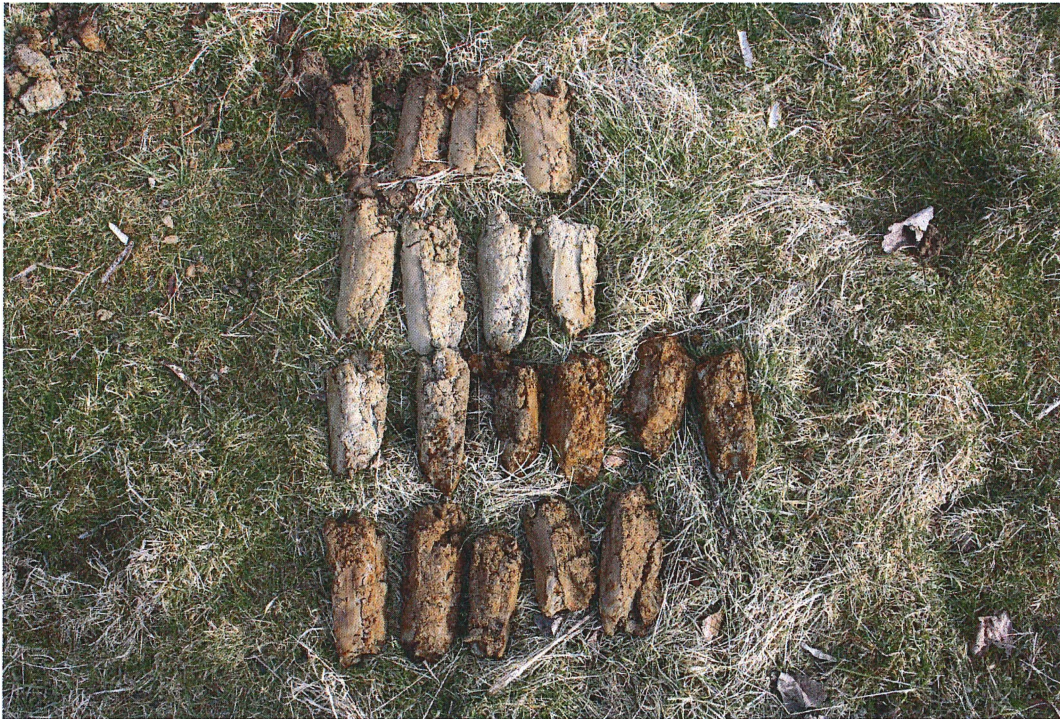
In boring 5 (*afbeelding 6*) is de boring dieper doorgezet omdat de B-horizont hier duidelijk naar voren kwam. De B-horizont is hier vastgesteld tot op een diepte van 155 cm beneden het maaiveldniveau waarna deze, geleidelijk aan, afzwakt in een BC-horizont. Op een diepte van 200 cm beneden het maaiveldniveau was de niet aan bodenvorming onderhevige moederbodem (C-horizont) nog steeds niet aangeboord.

Afbeelding 6: Detailfoto van boring 5.

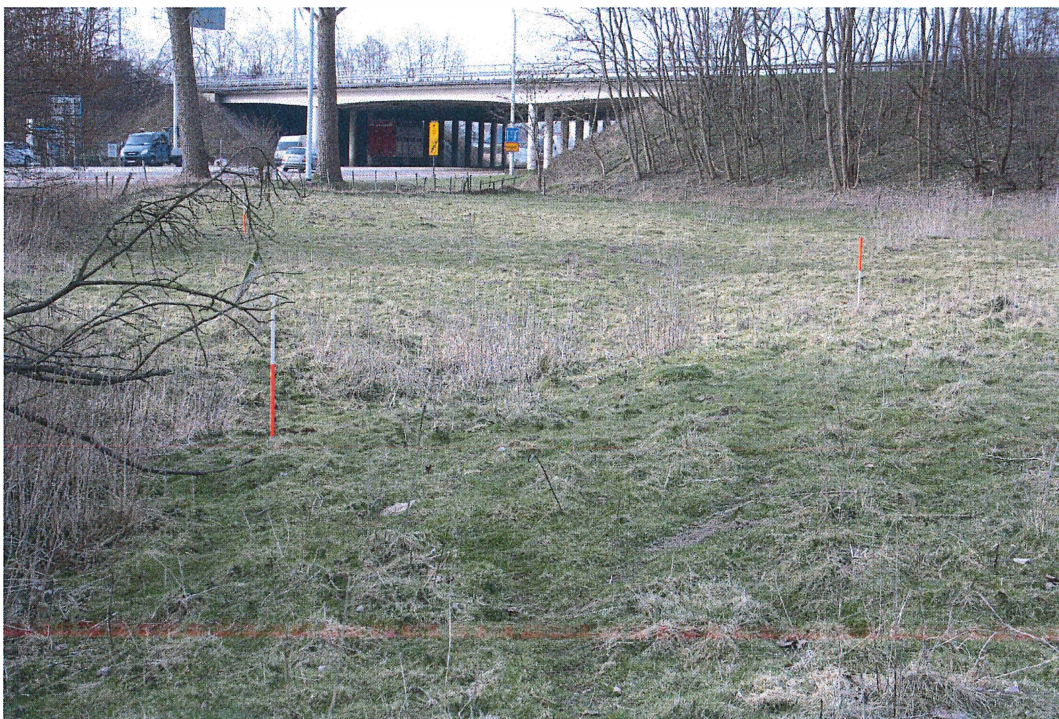
Afbeelding 7: Overzichtsfoto nabij boring 4 in zuidelijke richting. Op de foto is duidelijk het microreliëf herkenbaar dat het terrein karakteriseert.
